YEMENI ARCHIVE

تقرير استقصائي:

قصف منزل سكني في مديرية
موزع خلال أيام العيد

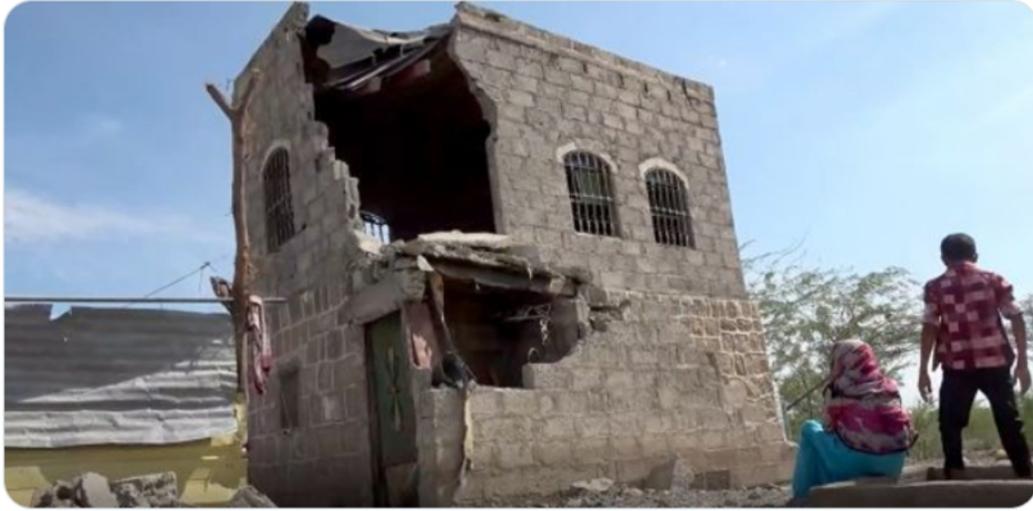
تُظهر صورة من حساب شبكة تعز الإخبارية قسي [تويتر](#)، في لقطة خارجية الأضرار التي لحقت بالمنزل نتيجة الهجوم. الجزء العلوي من المنزل الذي يظهر مكان الباب، والجزء الآخر الموجود بالأسفل، هُدم. نُشرت في 26 نيسان/أبريل 2023.

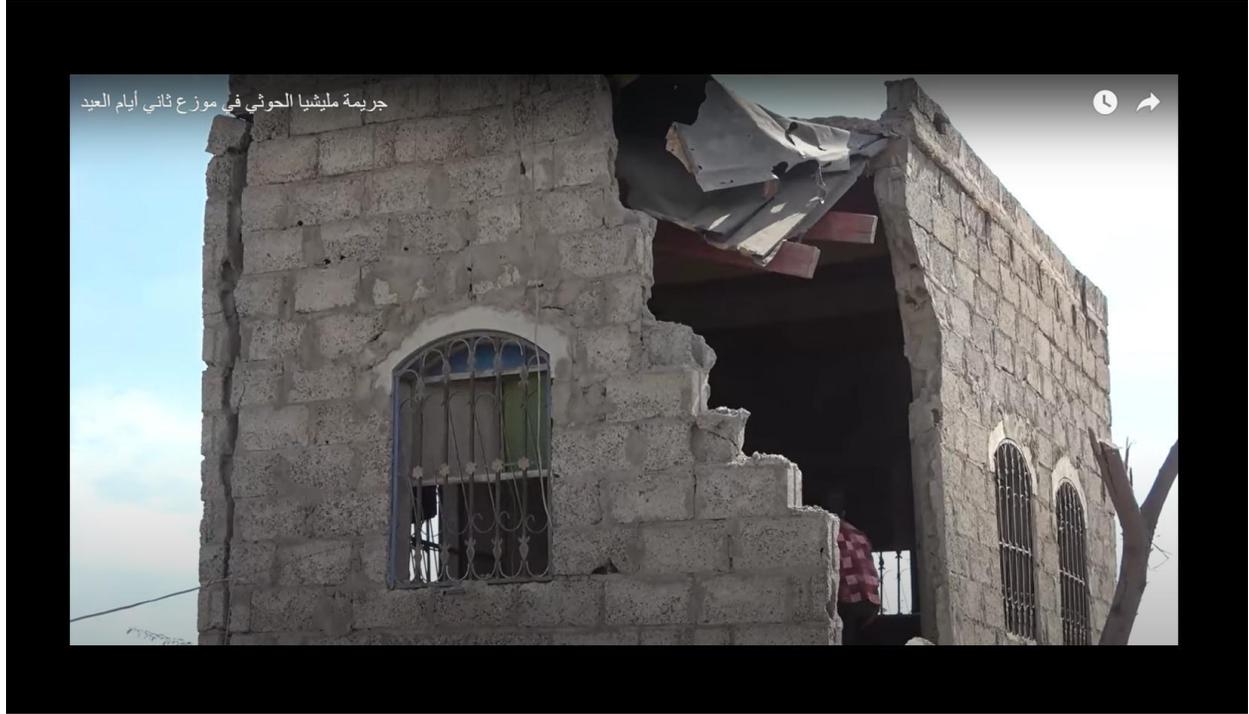
لقطة شاشة من فيديو [المركز الإعلامي للمقاومة الوطنية](#) في يوتيوب، تظهر الأضرار والتشققات التي خلفها الهجوم على المنزل. التقطت في تموز/يوليو 2023.

دُمر منزل العائلة التي استضافت الاحتفال بشكل شبه كامل ولم يعد صالحاً للسكن. تُظهر الصور ومقاطع الفيديو المنشورة في [تويتر](#) و [يوتيوب](#) أضراراً كبيرة في أحد الجدران وجزء من السقف. يمكن رؤية كسور وتشققات في باقي جدران المنزل نتيجة الهجوم. كما يوثق الفيديو تدمير خزان مياه بلاستيكي قرب المنزل بشكل كامل.

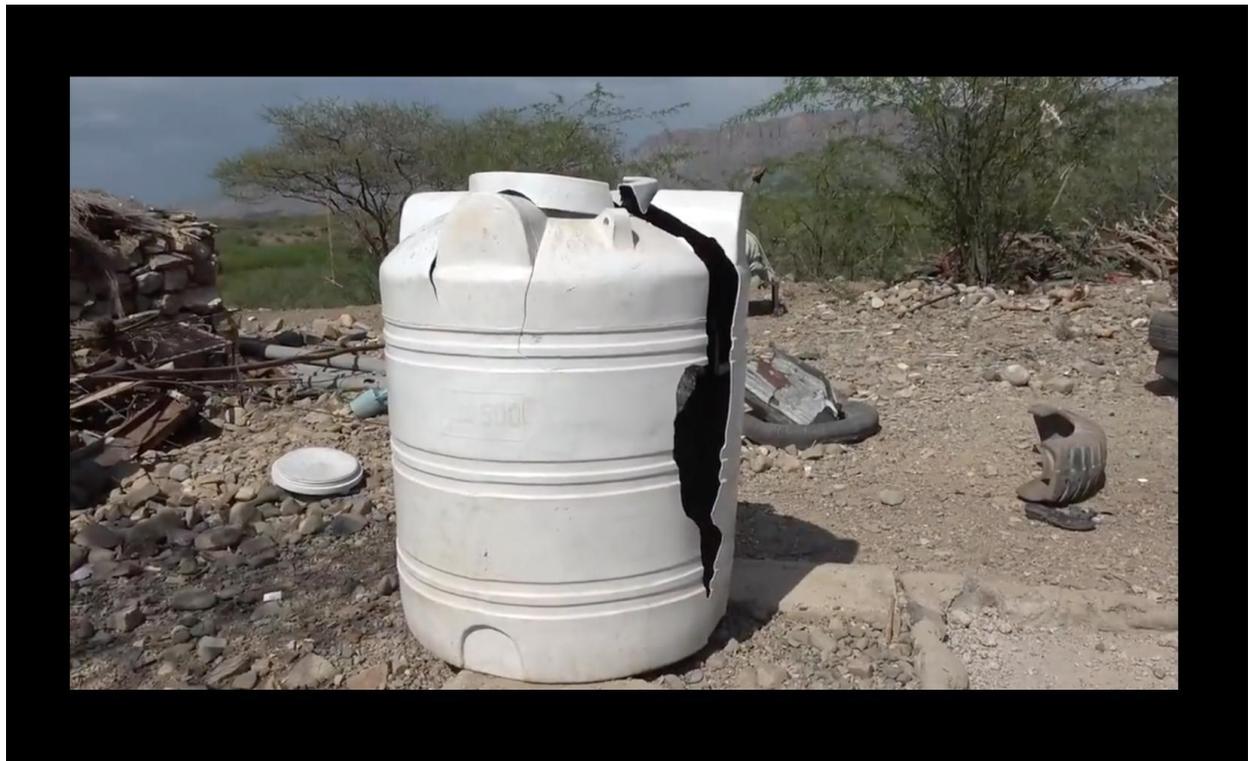
لقطة شاشة من فيديو وكالة 2 ديسمبر الإخبارية في تويتر بتاريخ 2 ديسمبر/كانون الأول لخزان المياه الأبيض المجاور للمنزل المتضرر بالكامل. التُقطت في تموز/يوليو 2023.

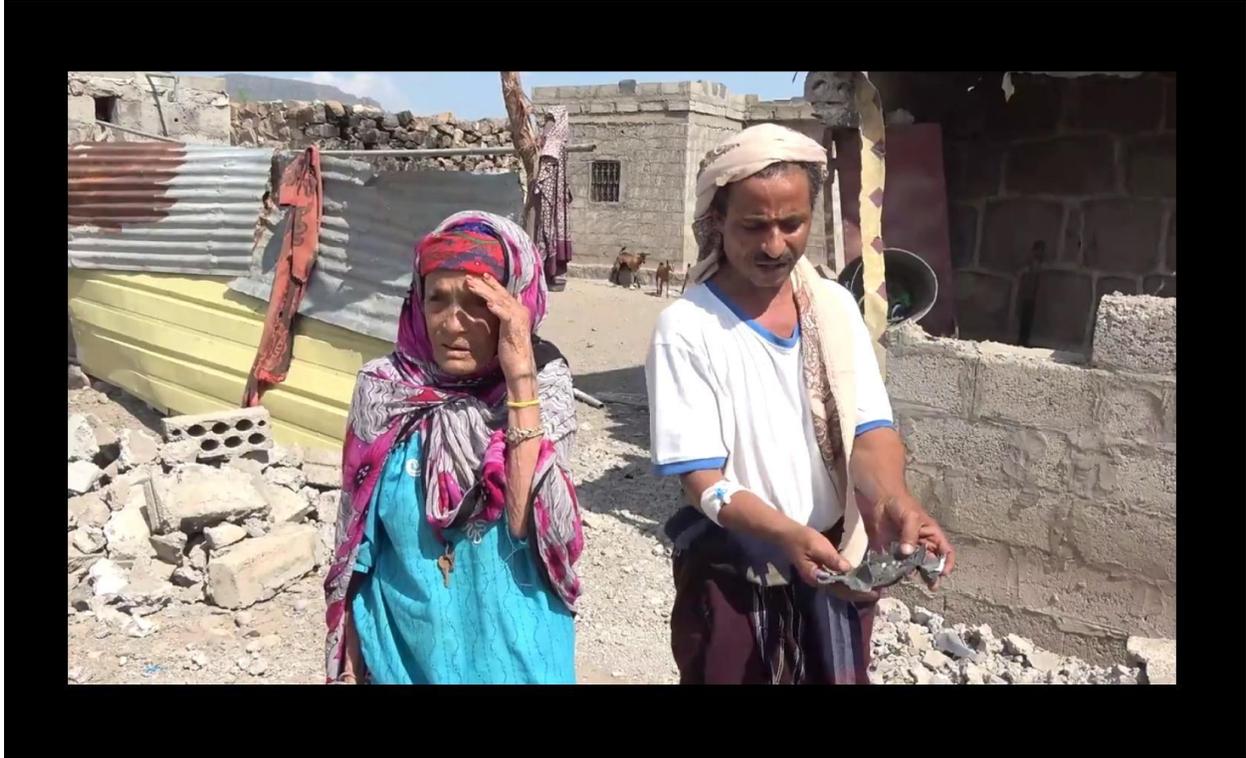
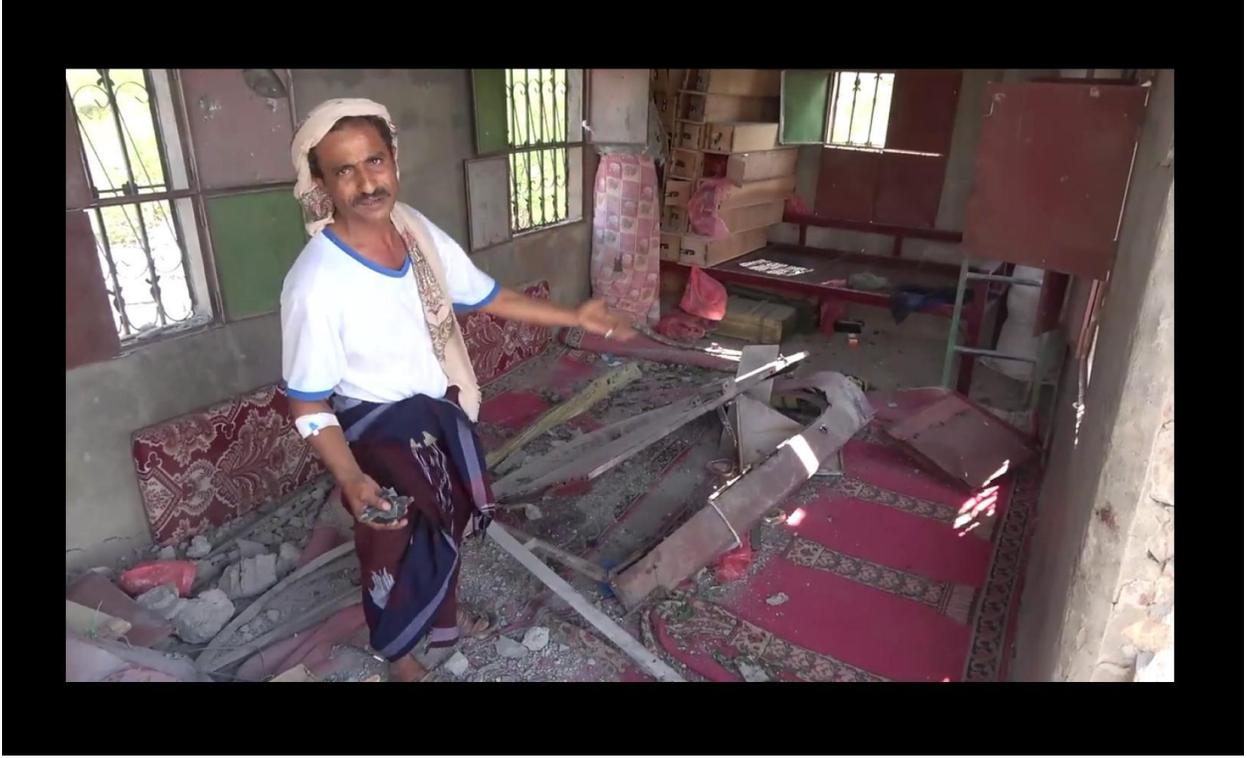
لقطات من [فيديو المركز الإعلامي لقناة المقاومة الوطنية](#) في يوتيوب، يظهر فيها صاحب المنزل وهو يحمل في يديه قطعاً معدنية صغيرة تبدو وكأنها بقايا شظايا صغيرة من الذخيرة التي أصابت المنزل. تم نشر الفيديو في 23 نيسان/أبريل 2023. التقط الأرشيف اليمني الصورة في حزيران/يونيو 2023.

ظهرت بقايا ذخيرة صغيرة في مقطع فيديو نشره المركز الإعلامي للمقاومة الوطنية. تظهر في الفيديو بقايا الذخيرة يحملها صاحب المنزل المتضرر بين يديه، فيما تظهر أجزاء أخرى من الذخيرة في صورة نشرها حساب [الحدث اليمني](#) في تويتر. تحتوي الصورة على ما يبدو أنه نصف قرص مكسور، وقطع من شظايا مختلفة، وقطعة معدنية رفيعة تتميز بثقوب صغيرة في خطين متوازيين في أحد طرفيها.

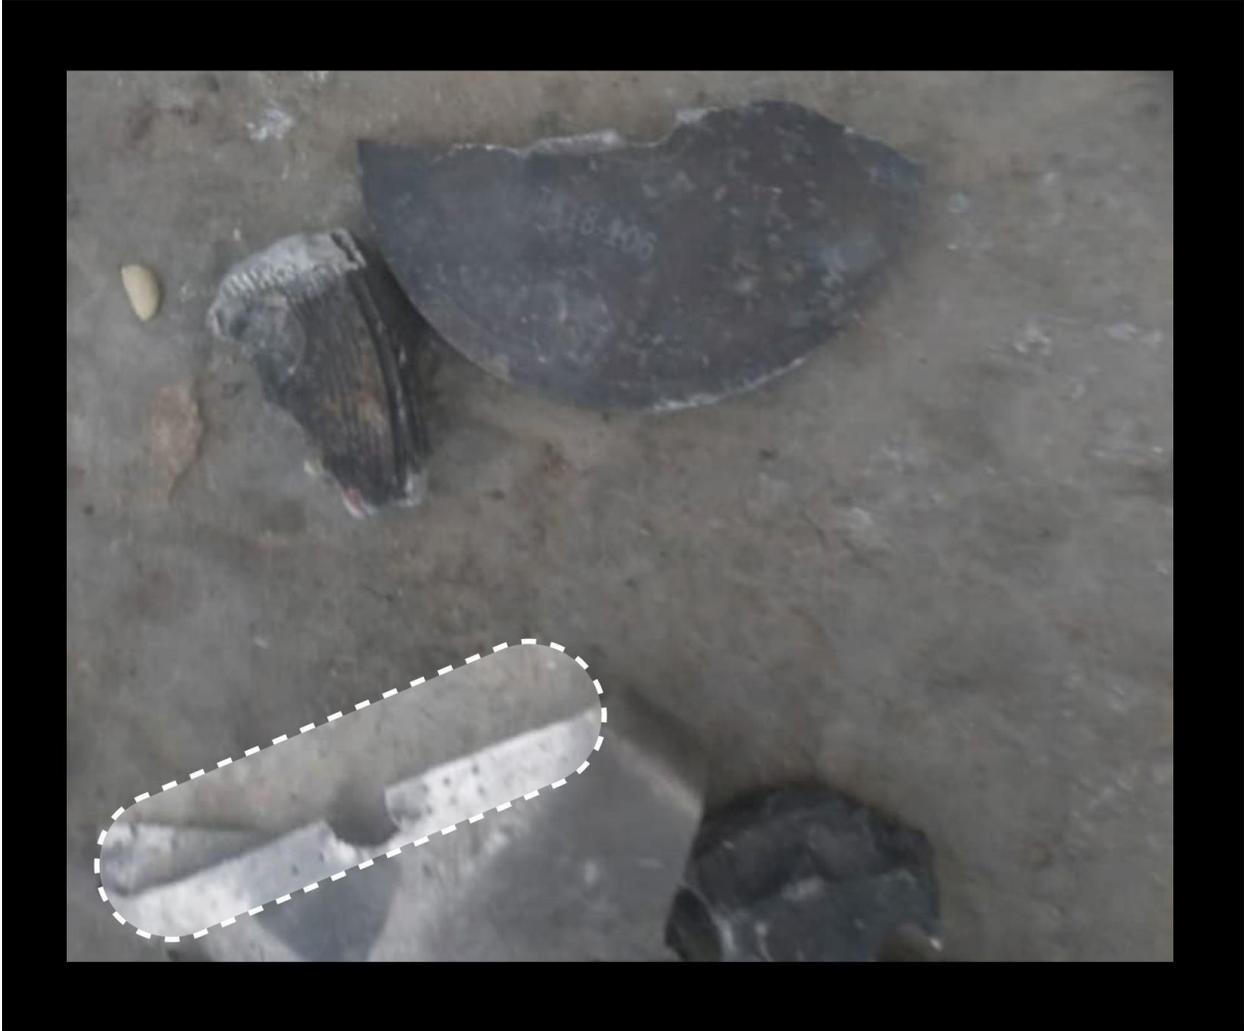
صورة من تغريدة [الحدث اليمني](#) لموقع الحادثة. يمكن رؤية قرص مكسور نصف دائري، وقطع شظايا مختلفة، وقطعة معدنية رفيعة عليها ثقب صغيرة في خطين متوازيين في أحد طرفيه (محدد بمستطيل أحمر)، ربما يعود إلى الذخيرة التي أصابت المنزل. تغريدة نُشرت في 22 نيسان/أبريل 2023. الرسوم التوضيحية أنشأها الأرشيف اليمني.

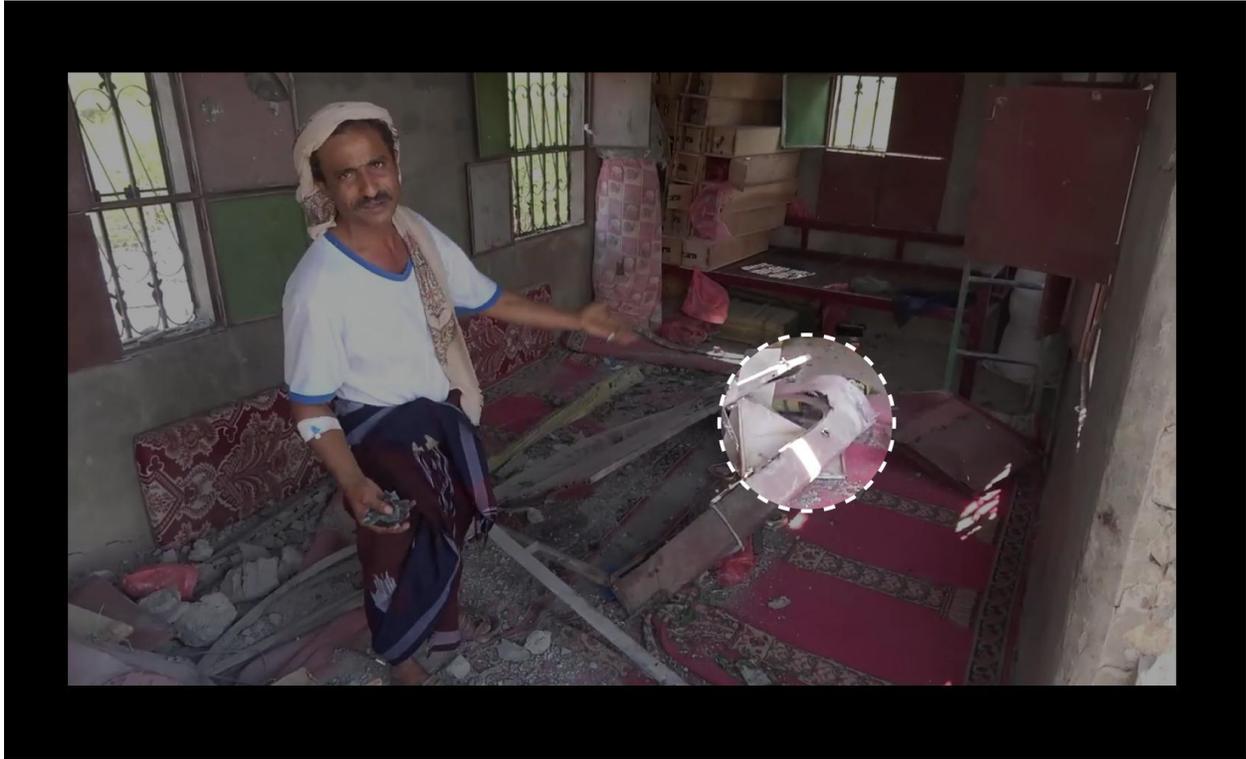
لقطة شاشة من [فيديو](#) المركز الإعلامي للمقاومة الوطنية في يوتيوب. يظهر باب الطابق العلوي من المنزل ملقى على الأرض، وله انحناء في الجهة اليمنى العليا إلى الداخل (محدد باللون الأحمر) في الوضع الطبيعي للباب قبل القصف. تم التقاطها في تموز/يوليو 2023. الرسوم التوضيحية أنشأها الأرشيف اليمني.

في مقطع فيديو [المركز الإعلامي للمقاومة الوطنية](#)، يظهر باب الطابق العلوي من المنزل ملقى على الأرض، ويظهر انحناء في الجانب الأيمن العلوي إلى الداخل - في وضع الباب العادي قبل القصف. كما أنه يحتوي على ما يبدو أنها علامة بيضاء قد تكون مؤشراً على الارتطام المباشر بالمقذوف وانفجاره. من هناك، يبدو أن الذخيرة المحتملة ربما اتخذت مساراً أفقياً مستقيماً نحو الجانب الشمالي الغربي من المنزل، وهو ما يمثل اتجاه وصول القذيفة المحتمل.

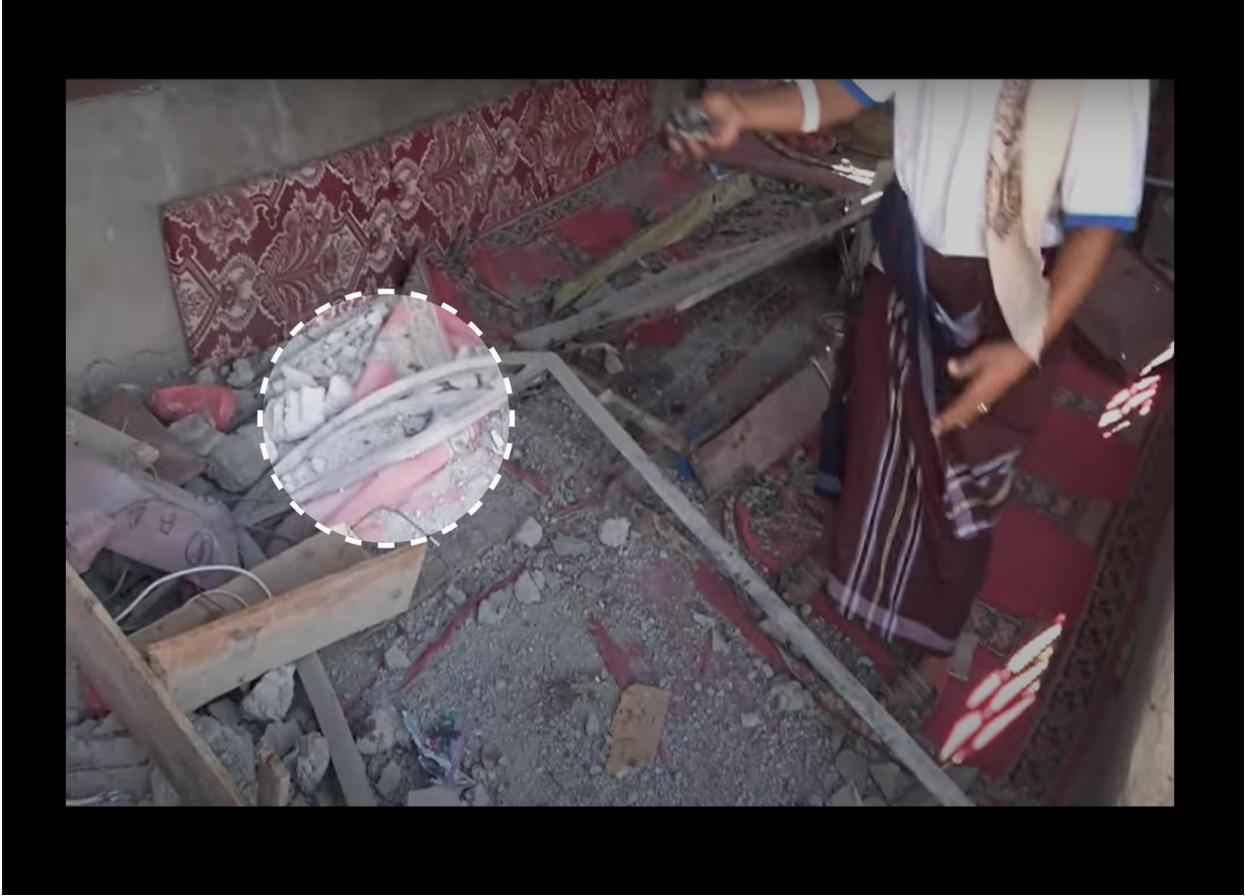
لقطة شاشة من [فيديو](#) المركز الإعلامي المقاومة الوطنية. العلامة الحمراء: تحتوي على ما يبدو أنه علامة بيضاء بجوار الإطار الداخلي للباب والتي قد تشير إلى الاصطدام المباشر بالمقذوف وانفجاره. تم التقاطها في تموز/ يوليو 2023. الرسوم التوضيحية أنشأها الأرشيف اليمني.

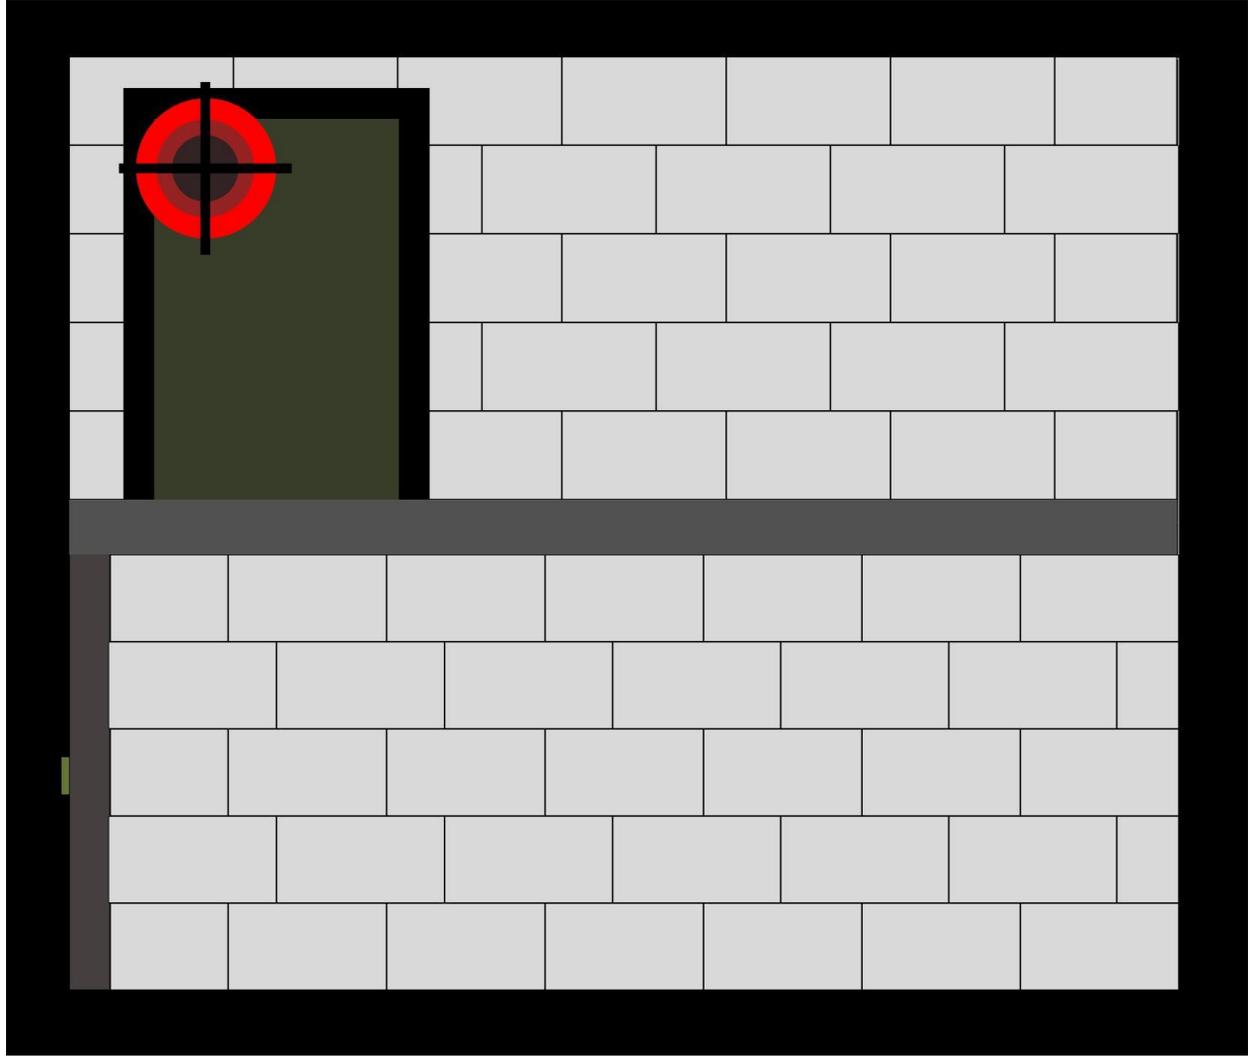
رسم توضيحي أنشأه الأرشيف اليمني، يُظهر الاتجاه المحتمل لوصول الذخيرة وتأثيرها على الباب، بناءً على آثار الأضرار التي لحقت بالباب العلوي للمنزل في أعلى اليسار. تم إنشاء الرسم التوضيحي في تموز/يوليو 2023.

أدناه مخطط مبسط للمنزل. يساعد منظور عين الطائر على تحديد موقع الباب (جسم صغير مستطيل الشكل) ونقطة التأثير المحتملة للقذيفة (النقطة الحمراء).

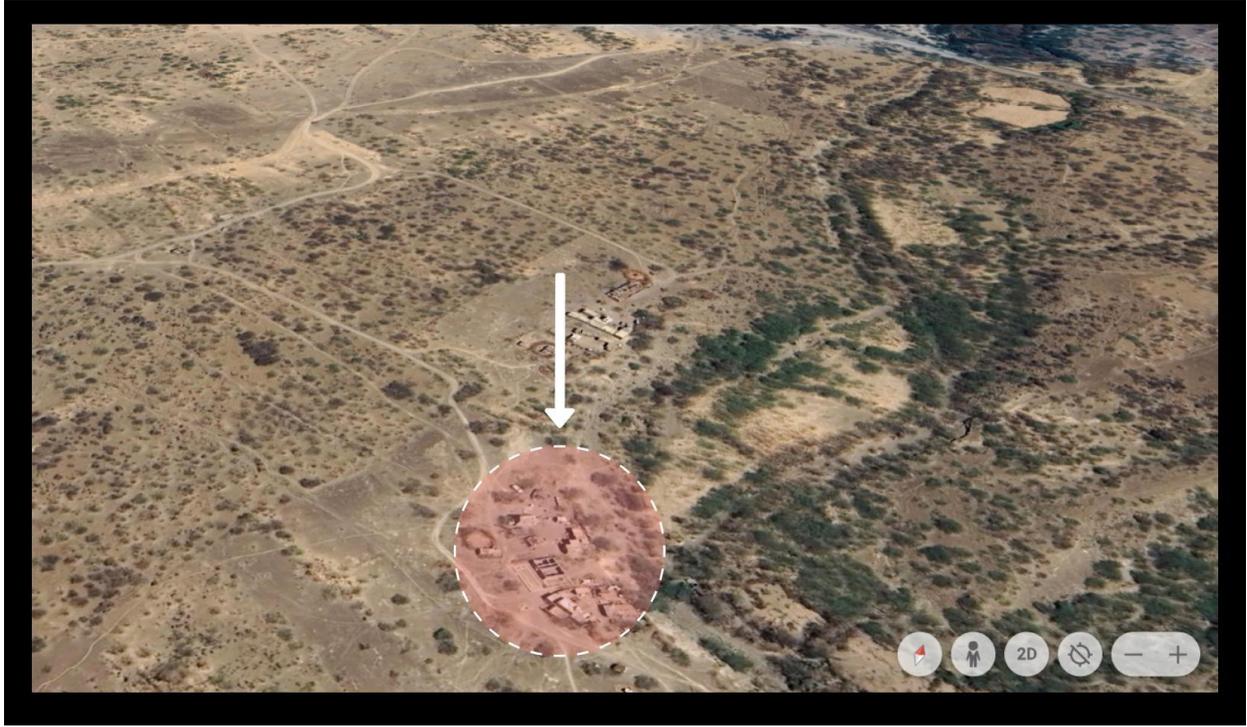
لقطة شاشة من [Google Earth Pro](#) توضح موقع المنزل المتأثر. يمثل الخط الأخضر المستقيم الخط المحتمل للذخيرة القادمة من الشمال الغربي للمنزل. اعتماداً على تحليل الأضرار على الباب العلوي للمنزل، تم رسم الخط. لقطة شاشة ورسوم توضيحية أنشأها الأرشيف اليمني في تموز/يوليو 2023.

يشير تحليل الأضرار إلى أن مسار الذخيرة المحتملة يظهر المسار المنعكس في هذا التصور:

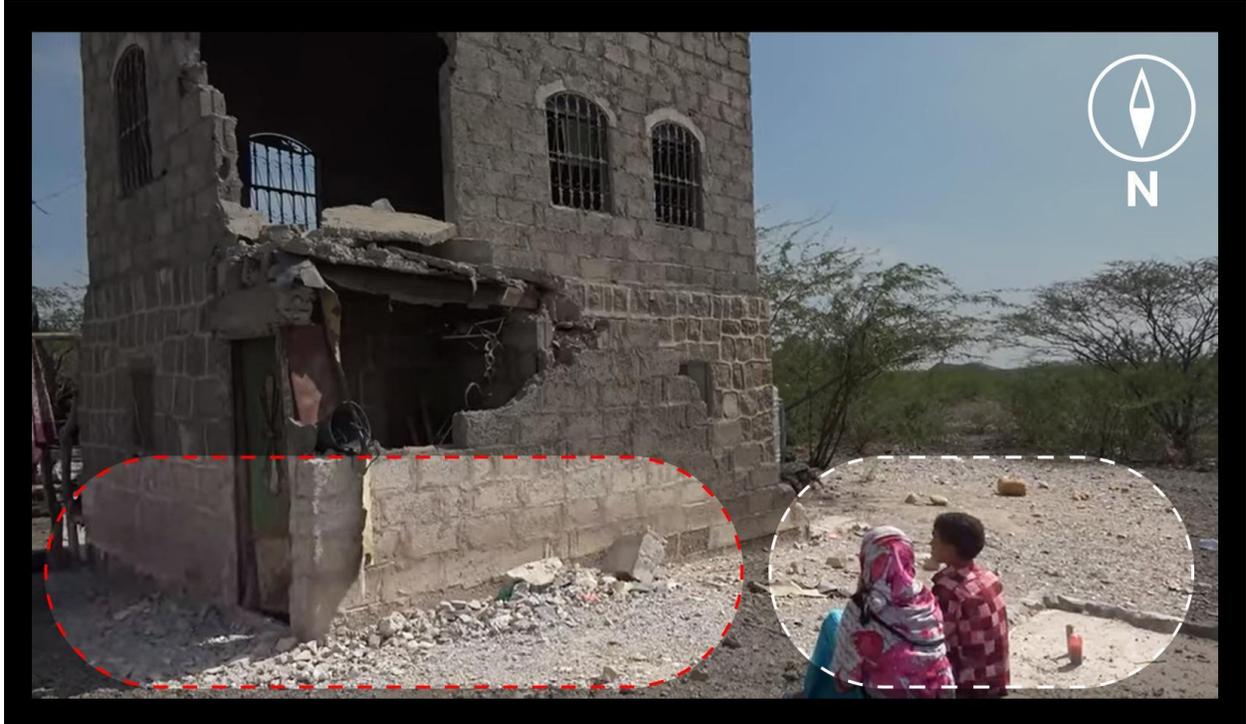
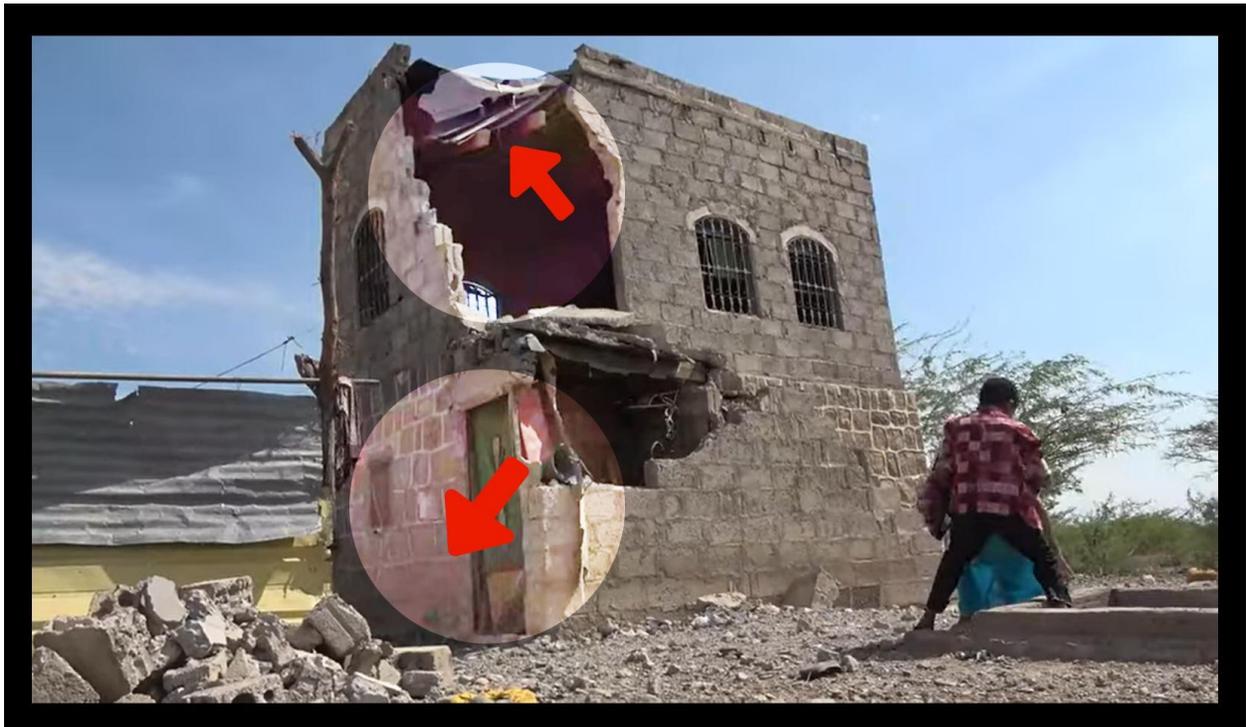
لقطات من [فيديو](#) المركز الإعلامي للمقاومة الوطنية. أعلى، المستطيل الأحمر: منطقة الانقراض. المستطيل الأبيض: منطقة خالية من الركام. السهم باتجاه الشمال في الخريطة. الأسفل، الأسهم الزرقاء: اتجاه الركام عكس اتجاه الارتطام. أنشأ الأرشيف اليمني الرسوم التوضيحية في تموز/يوليو 2023.

يشير اتجاه قلب الركام إلى احتمال آخر. أحدث القصف فجوة في الزاوية الشرقية من المنزل، فيما يبدو أن الركام قد اتخذ مساراً معاكساً للاختراق باتجاه الشمال الشرقي، مما يشير إلى منطقة وصول أخرى. مع ذلك، من غير المعروف ما إذا كان المدنيون نقلوا الأنقاض جانباً قبل توثيق المشهد والتقاطه بالكاميرا. إذا كان الأمر كذلك، فإن زاوية الاختراق الأكثر احتمالاً تبقى من الشمال الشرقي للمنزل. على العكس من ذلك، إذا لم يتم تحريك الأنقاض، فإن اتجاه الذخيرة المحتملة يظل غير حاسم إلى حد ما بين الشمال الغربي والشمال الشرقي للمنزل.

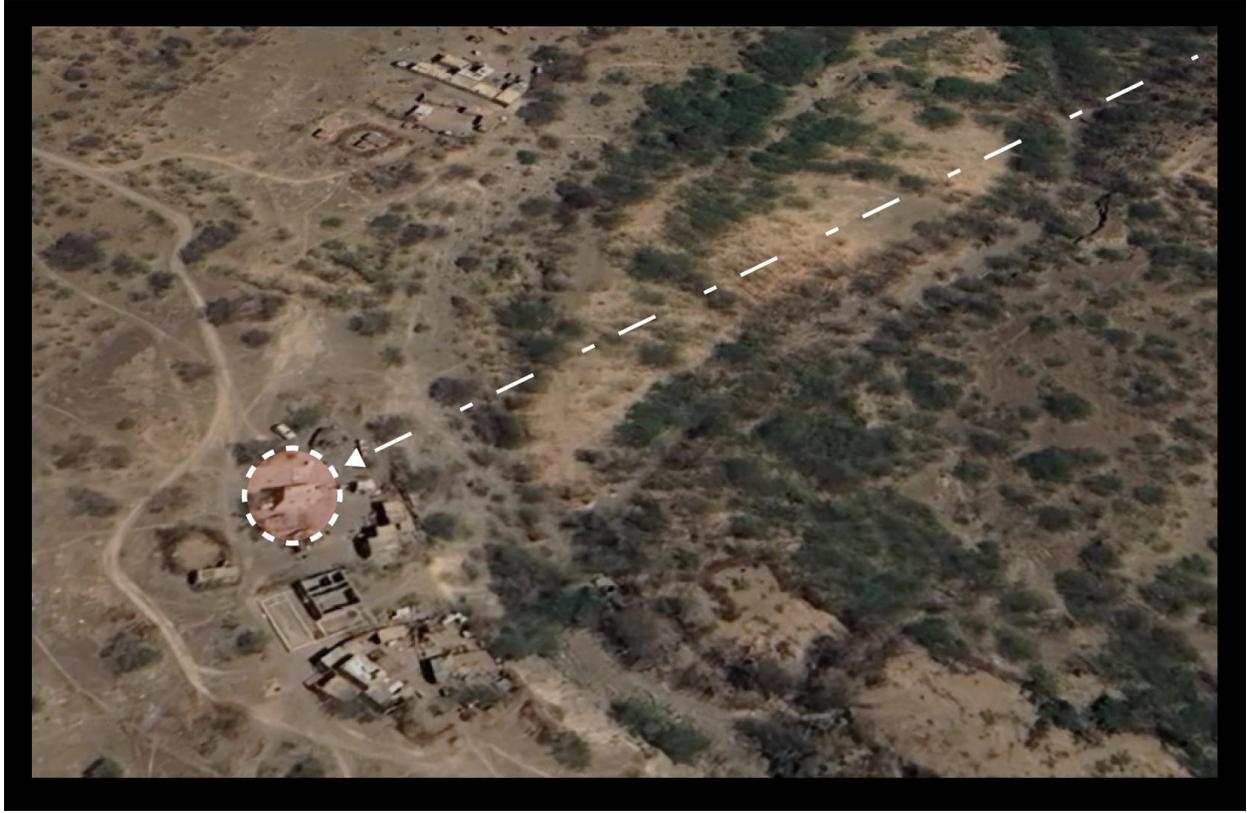
لقطة شاشة من [Google Earth Pro](#) توضح موقع المنزل المتأثر. الخط الأخضر المستقيم يمثل الخط المحتمل للذخائر المحتملة القادمة من الشمال، مع انحراف طفيف نحو الشرق. اعتماداً على تحليل الأضرار، وشكل الفجوة في الزاوية اليمنى من المنزل، واتجاه الأنقاض، تم رسم الخط. أنشأ الأرشيف اليمني لقطة شاشة والرسوم التوضيحية في تموز/يوليو 2023.

على افتراض أن التوزيع الأصلي للأنقاض لم يتم المساس به، فإن المسار البديل للذخيرة المحتملة يظهر في هذا التصور:
